LA FACHADA RETABLO-GALERÍA DE LA CATEDRAL DE PANAMÁ

Rosa Bustamante Montoro

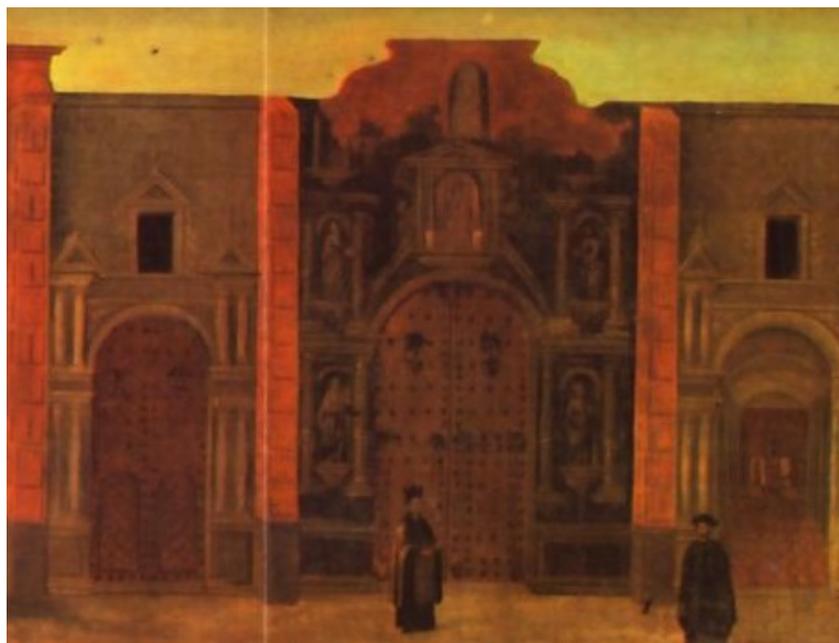
1. Detalle de pintura de la catedral de Lima (pinacoteca).

En una pintura de 1746² dicha puerta tiene un zócalo y dos cuerpos con una hornacina en cada uno de las calles laterales de columnas pareadas (Fig. 1), mientras que en el primer cuerpo de la actual se ha añadido un par de hornacinas, una encima de otra, con imágenes de los apóstoles. Los dos cuerpos están divididos por un entablamento y el remate contiene el escudo peruano que añade un carácter civil a la iconografía religiosa. La calle central está conformada por la puerta con dos hornacinas en el segundo cuerpo; la superior más grande aloja la figura de Jesús (Fig. 2). Un gran frontón y unas pilastras (existentes

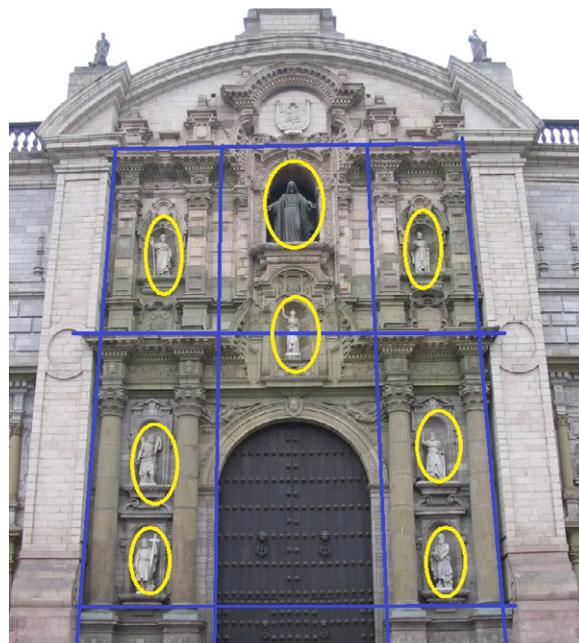
2. Actual Puerta del Perdón (hornacinas indicadas).

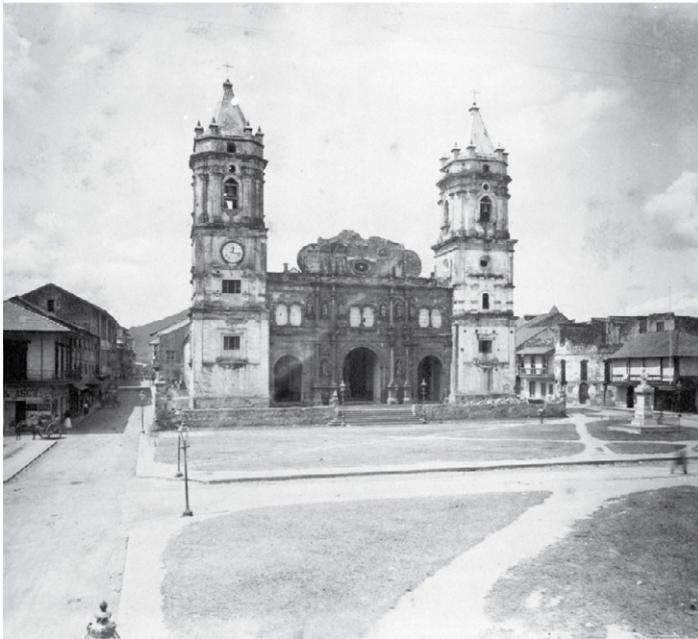
3. Desprendimiento del remate del frontón (fotografía C. Endara, 1882).

Wolfred Nelson describe que el terremoto del 7 de septiembre de 1882 originó el desprendimiento del remate del frontón (Fig. 3), que se desplomó sobre las escaleras del atrio, también de las imágenes del apostolado que fueron proyectadas fuera de sus hornacinas, así

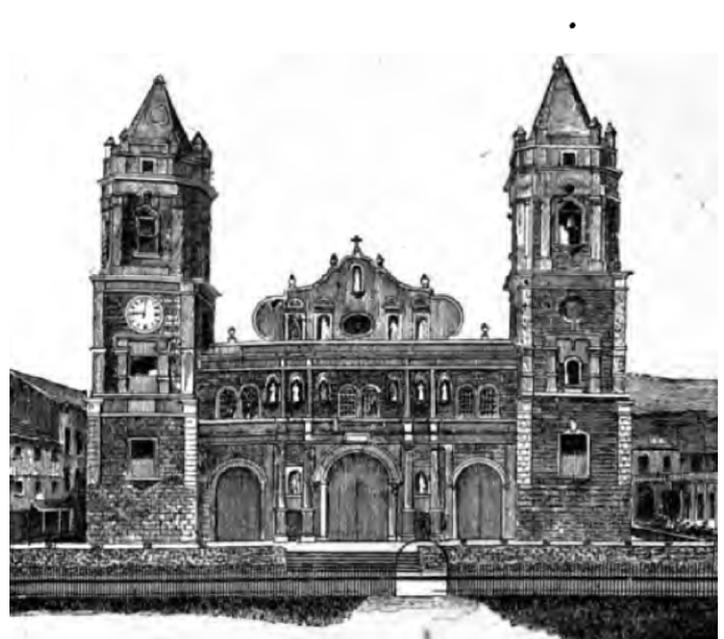
4. Fachada principal (fuente W. Nelson, 1888:62).

Panamá), aparece entero el frontón (Fig. 4). Comenta que la fachada de piedra se pintó de amarillo gracias al aporte de una lotería, excepto las torres que conservaban su antigua apariencia. Se aprecia en la fotografía la sillería de las esquinas de las torres y que las imágenes del apostolado parecen blanqueadas. También destacaba que las puertas de madera de 10 cm de espesor tenían unos herrajes de cobre que eran la envidia de arqueólogos y coleccionistas ⁶; las puertas actuales datan de 2004.

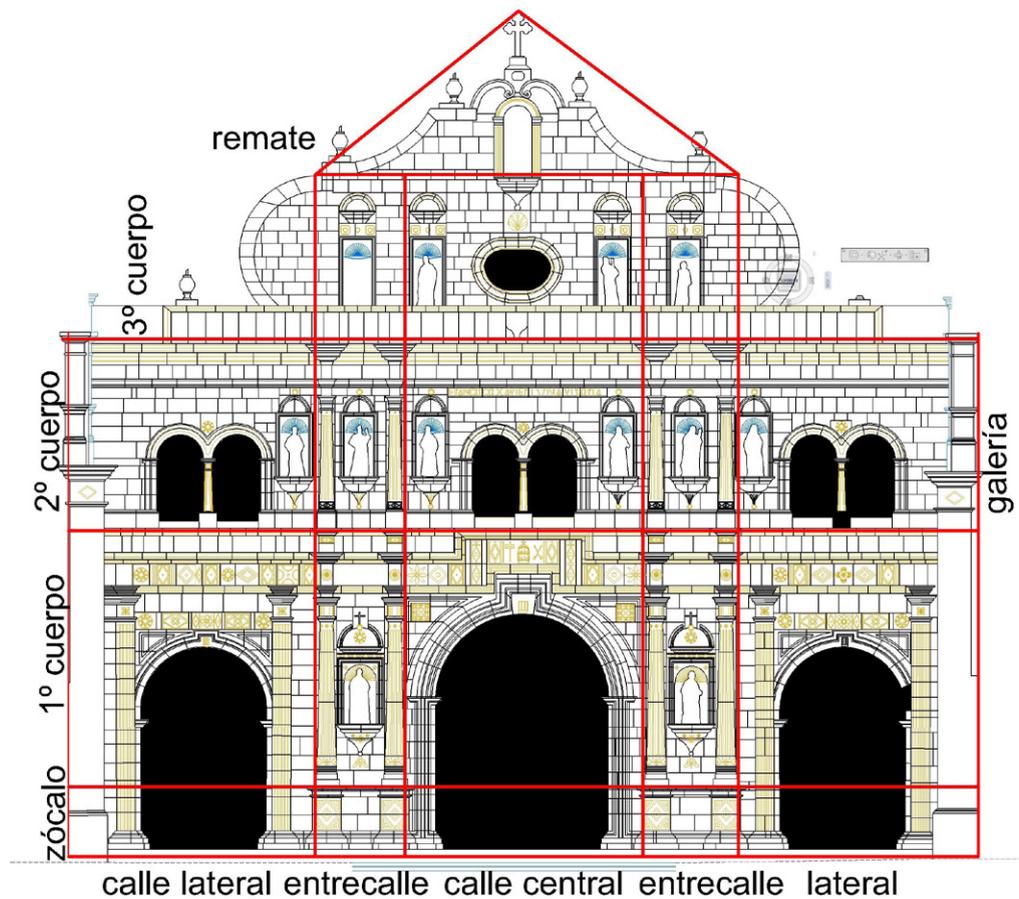
7. Composición del retablo--galería de la fachada (fuente: autora en base a planimetría de Tarcisio Valdés, 2005).

cuerpos con molduras y pináculos de carácter neoclásico. El primero contiene las tres puertas de ingreso principal, el segundo es la galería y el tercero es el frontón que enlaza la calle central y las entrecalles, que además oculta el tejado a dos aguas de la catedral, más un remate que sostiene la cruz. Las tres calles que coinciden con la nave central e intermedias (las naves laterales en el eje de las torres), están separadas por dos entrecalles de columnas pareadas en los dos primeros cuerpos. A diferencia de la de Lima, las entrecalles no constituyen calles porque las hornacinas del segundo cuerpo, situadas a los costados de las entrecalles quedarían desintegradas y por ello se amplía el frontón; manteniendo el patrón compositivo de dos arcos y una hornacina en cada calle lateral del segundo cuerpo (Fig. 7).

Esta fachada mide 20,50 m de ancho por 19,10 de alto más 1,70 m de altura de la cruz del remate. El primer cuerpo tiene 8,00 m de altura (incluyendo el

zócalo) que equivale a casi el doble aproximadamente de los cuerpos superiores, pero se reduciría 1,5 restando la altura del zócalo. La parte baja del frontón tiene 13,90 m de longitud por 4,15 m de altura (incluyendo el antepecho con pináculos), por lo que puede incluir las hornacinas de 1,60 de altura que al estar separadas por una cenefa del guardapolvo parecen más altas que las de los cuerpos bajos. También tiene 4,15 m de altura el remate incluyendo la cruz. Siendo la altura de la galería 4,50 m. Las torres blanqueadas de 33 m de altura flanquean la fachada de piedra en contraste con esta. En cuanto a las proporciones de las calles laterales, estas equivalen a dos entrecalles pero el ancho de la calle central a 2,5 entrecalles.

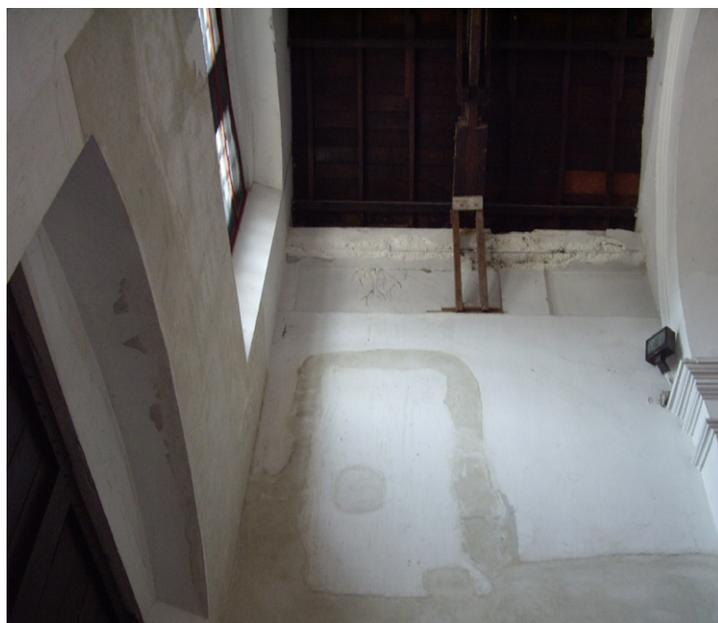
8. Situación de puerta en muro lateral de torre en el tramo de los pies.

das en las torres; la puerta de la torre izquierda en el muro perpendicular a la fachada que fue clausurada se aprecia en la Fig. 8, no así la de la derecha que mantiene la puerta de madera. En cualquier caso, se desconoce si en algún momento los arcos estaban abiertos. Las dimensiones de cada uno de ellos son 1,20 m de ancho por 2,00 m de altura. Su función actual es iluminar el interior bastante oscuro, que Nicolás Rodríguez atribuía a las columnas cruciformes de las naves ¹⁰; a ello se agrega el tono oscuro de la madera de la armadura y entablado de la cubierta, de cedro, como así indica Collins en 1912 en la Guía de Panamá.

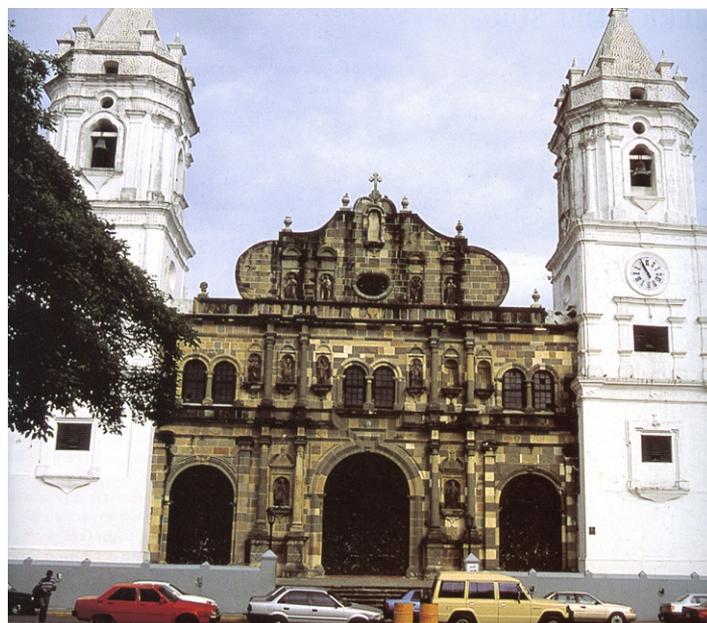
9 Estado de la fachada (Bonet, 2001).

El apostolado escultórico de madera (Fig. 9) se distri-

buye en las hornacinas de 0,75 m de ancho, cuatro en las entrecalles más un par a cada lado de estas en el segundo cuerpo que además se alternan con los tres pares de arcos de la aparente galería. Dichos arcos están situados en la verticalidad de las tres calles; de las otras cuatro hornacinas del frontón, solamente dos se mantienen en el eje de las entrecalles y las otras dos a los costados del óculo se sitúan en la calle central que contiene la hornacina principal en el remate.

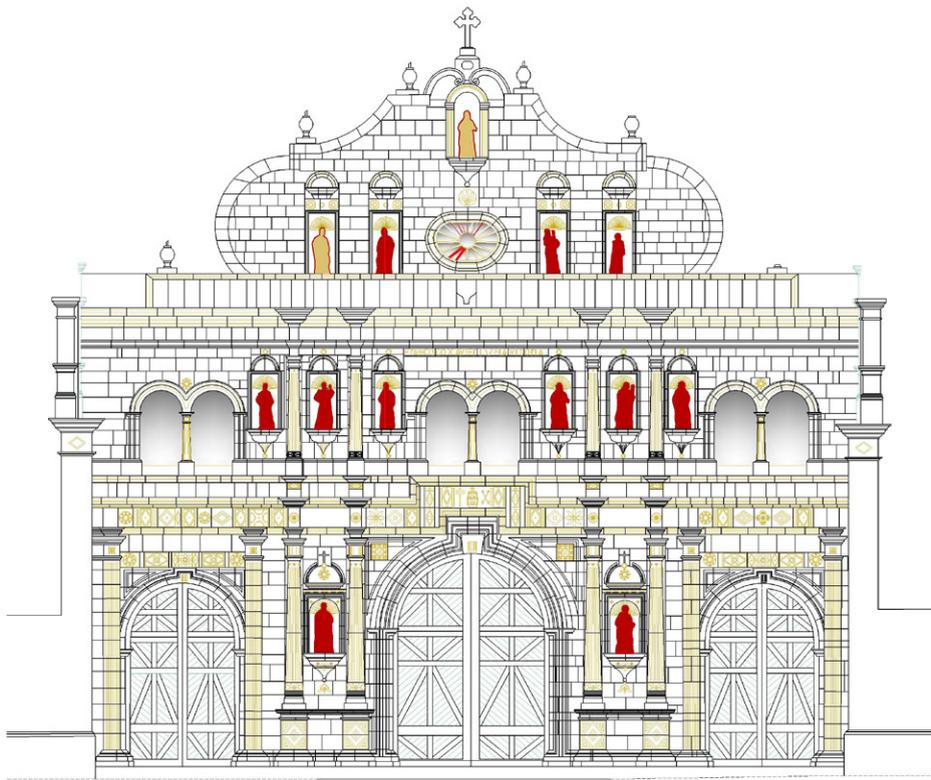
10. Situación del apostolado (fuente: autora en base a planimetría de Tarcisio Valdés, 2005).

En el Atlas Mundial de la *Arquitectura Barroca* (2001), no aparecen las efigies de dos hornacinas del segundo cuerpo de la calle lateral derecha (Fig. 10) y en 2015, faltaban dos del frontón, en la hornacina principal y en la entrecalle izquierda (Fig. 11).

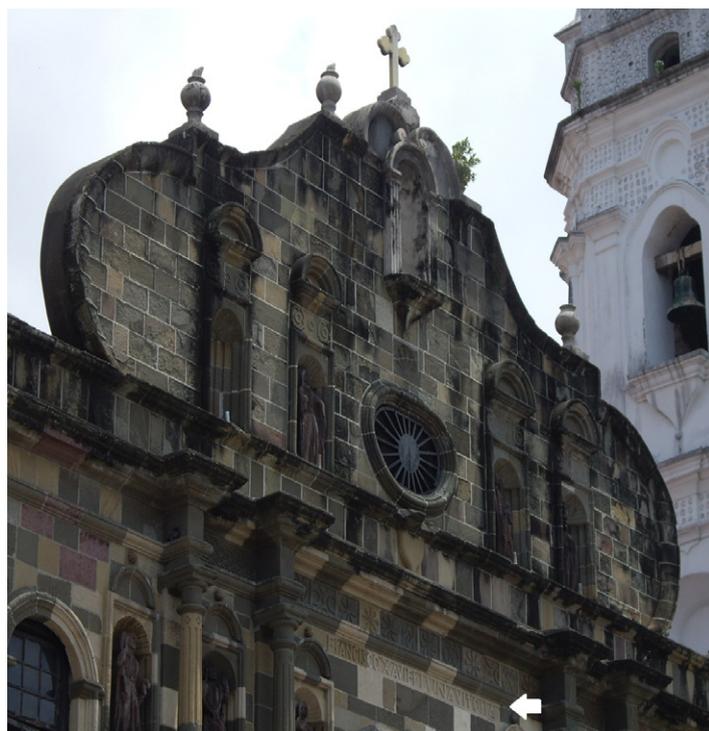
11. Frontón y remate.

son más irregulares. Y hay zonas que están muy saneadas, con juntas de morteros entre los sillares. En el friso claro, evidentemente nuevo del cuerpo central, se ha tallado FRANCISCO XAVIER LUNA VITORIA que se indica con una flecha en la Fig. 11.

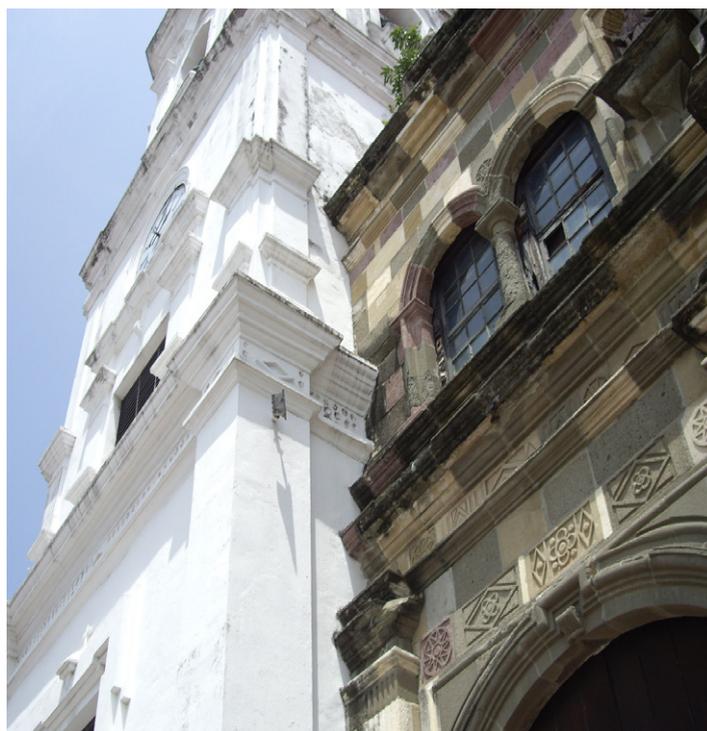
12. Pérdida de material en fuste de columna de galería (2015).

En los sillares originales se ven los procesos de alteración, menores, como “arenizaciones y pérdidas de material”, por ejemplo, en los pilares de la galería (Fig. 12) y en las columnas estriadas de la entrecalle del primer cuerpo (Fig. 13), propios de las rocas tobáceas o ignímbríticas (de fácil labra pero que en condiciones adversas pueden disgregarse con mucha facilidad), huecos y manchas de pátinas. Se aprecia la diferencia de textura y sellado, diferenciándose los sillares que se han retirado y sustituido de los que se han reparado.

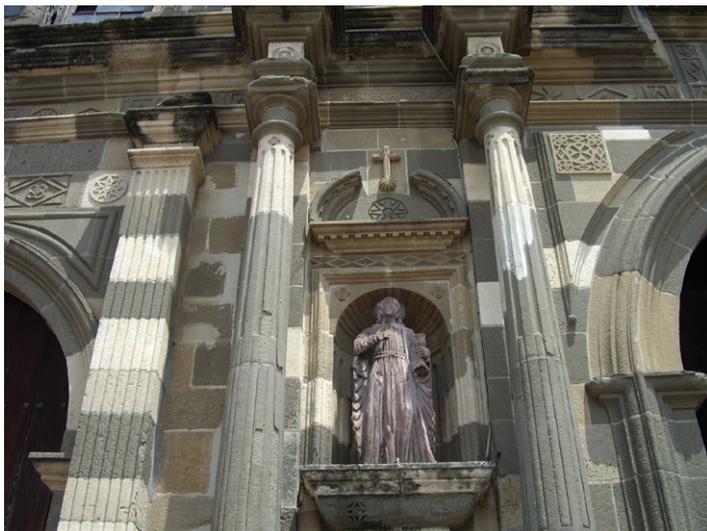
13. Estado ajedrezado del material pétreo (2015).

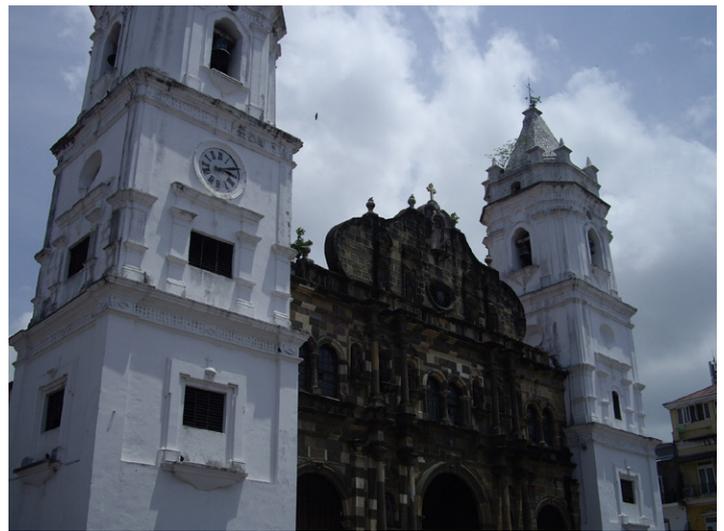
14. Torres de mampostería revestida (2015).

En cuanto a los muros, son de mampostería mixta de piedra y ladrillo que ocultan los revestimientos (Fig. 14) y que Nelson denominaba *“mampostería de escombros”*, porque ni las verdugadas de ladrillo ni tampoco las hiladas de piedra son continuas de lado
