Gestión de residuos en la restauración de la puerta de alcalá: retos y soluciones sostenibles Waste management in the restoration works of the “puerta de alcalá”: challenges and sustainable solutions.

Natalia Gonzalez Pericot^a; Alvaro Mesa Martín^a

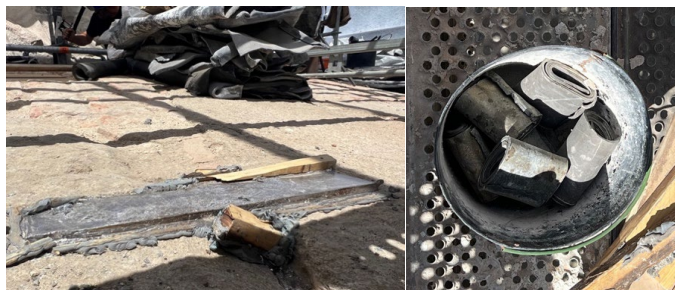
Fig. 2 Detalles de grapa emplomada y acopio de fragmentos de planchas para fundir

El plomo como residuo tiene una naturaleza excepcional debido a su alto valor, especialmente tras conocer el análisis químico de las planchas retiradas, cuyo resultado mostró un nivel de pureza muy alto. La gestión no ha requerido de planta de tratamiento, puesto que se acordó con la empresa especializada en plomo que ésta recuperaba el material y lo vendía a un recuperador específico. Por otro lado, durante la obra surgió la necesidad de emplomar las grapas que aparecieron en las cubiertas (Fig. 2), y aprovechando la calidad del plomo se decidió fundirlo purificándolo in situ para este trabajo, ahorrando tiempo y coste de acarreos al estar a pie de tajo. En consecuencia, se puede asegurar que el residuo del plomo ha sido valorizado al 100%, aunque no se ha conseguido cuantificar el porcentaje de reutilización in situ.
