TERMINOS RELACIONADOS CON LA PATOLOGÍA Y RESTAURACIÓN DE FÁBRICAS DE LADRILLO

TERMS USED IN THE PATHOLOGY AND RESTORATION OF BRICK MASONRY

Recopilación hecha por Rosa Bustamante, Dr. Arquitecto, Prof. Asociada ETSA de Madrid

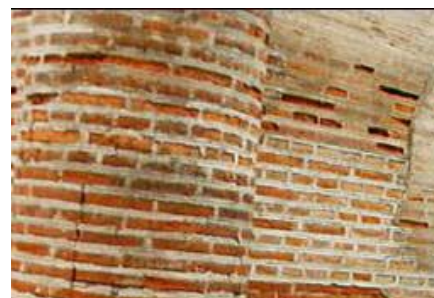
fig. 2 erosión por disgregación producida por criptoflorescencia (erosion produced by cryptoflorescence), Capilla de Luis de Lucena, Guadalajara

- ✓ *criptoflorescencia*: lesión creada cuando una determinada cantidad de sales solubles, en las que el agua ha actuado como disolvente y vehículo de arrastre, éstas recrystalizan en el interior del ladrillo, a unos mm de la superficie de la pieza. *Syn.: subflorescencia*.

- ✓ *black heart*: defect in bricks characterized by a dark nucleus due to organic substance inside the piece and to a poor combustion.
- ✓ *crypto-efflorescence*: damage created when a given amount of soluble salts solved and transported by water, re-crystalizes inside the brick close to the surface of the piece. *Syn.: sub-efflorescence*.

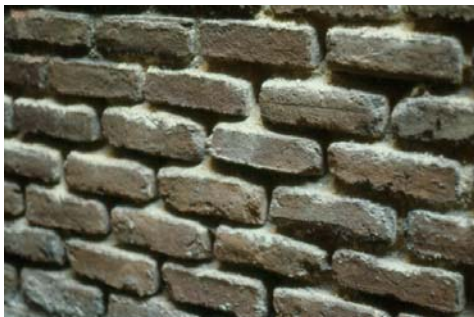
fig. 3 descarnado (scraped wall)

- ✓ *descarnado*: pérdida superficial del mortero que llena las juntas.
- ✓ *saltpetre*: whitish nodes of calcium or magnesium oxide appearing in the ceramic piece after the burning process. As a result of the decomposition of calcium carbonate, small craters are produced when it expands by a high level of humidity.

- ✓ *scraped wall*: superficial loss of mortar in brick joints.

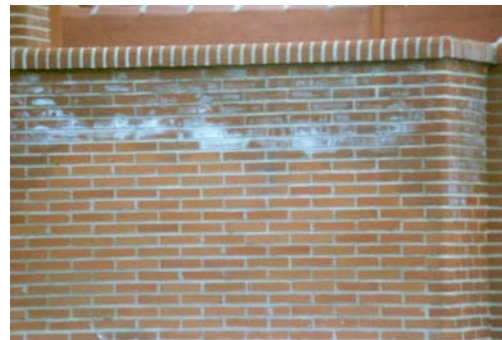
fig. 4 eflorescencia producida por humedad de filtración
(efflorescence produced by moisture filtration)

- ✓ *eflorescencia*: cristalización superficial generada por la evaporación del agua que circula por el material y la precipitación consiguiente de las sales solubles en el mismo.

- ✓ *efflorescence*: superficial crystallization created by the evaporation of the water circulating through the material and as a result, the dissolved salts precipitating.

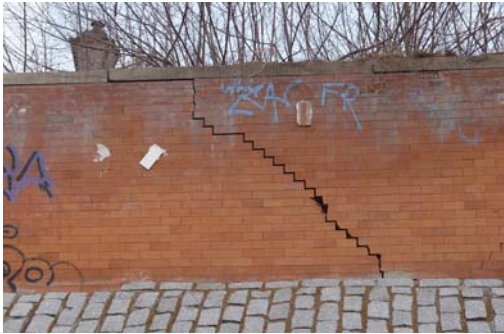
fig. 5 grieta por asiento del terreno (inclined crack due to settling)

- ✓ *exfoliación*: desprendimiento de una o más capas paralelas de un ladrillo, que terminan cayéndose.
- ✓ *grieta por asiento del terreno*: grieta claramente inclinada acompañada del descenso del muro por el asiento diferenciado en un zona de la cimentación.

- ✓ *exfoliation*: detachment of one or more layers parallel to the surface of brick that often fall down.
- ✓ *crack due to settling*: clearly inclined crack running down the wall originated by a differential settlement at one area of the foundation.

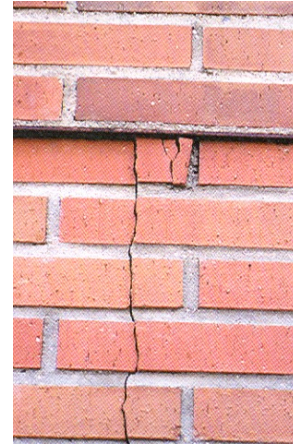
fig. 6 grieta vertical debido a la falta de juntas de dilatación-retracción (vertical crack due to lack of expansion joints) . fotografía AITEMIN

- ✓ *grieta térmica*: grieta vertical con ambos lados del muro a la misma altura, producida por la retracción higrotérmica del mismo y por la ausencia de juntas de expansión de la fábrica.

- ✓ *thermal origin crack*: vertical crack with both wall sides at the same height, originated by hygrothermal retraction of wall and by lack of expansion joint of brick masonry.

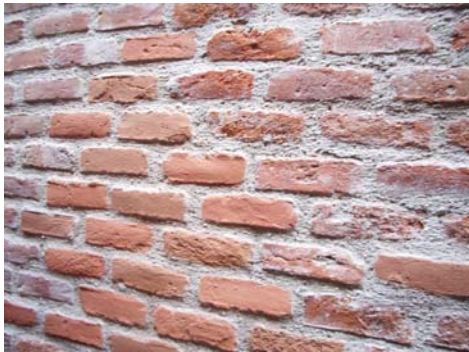
fig. 7 reintegración superficial con mortero y pintura (*re-integration of missing parts by means of mortar and paint*)

- ✓ *pátina natural*: alteración superficial debido a agentes naturales que son percibidas como una variación del color original
- ✓ *reintegración superficial*: aplicación de mortero, lechada o pintura para marcar de forma mimética el despiece de ladrillos y juntas, cuando no es posible recurrir a material cerámico similar.

- ✓ *natural patina*: alteration originated by natural agents showing a colour variation on the surface.
- ✓ *superficial reintegration*: mortar, whitewash or paint applied over the surface for mimetic restoration of bricks and joints, when it is not possible to get similar ceramic material.

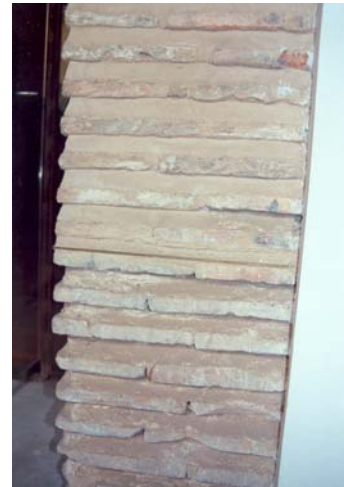
fig. 8 retundido (acabado de junta biselada)
bevel joint pointing

- ✓ *retacar*: rellenar apretadamente una junta o hueco por presión, con un material de relleno, normalmente un mortero. *Sin. rehenchir*.
- ✓ *retundir*: operación de acabado de las juntas para dejarlas rehundidas respecto al plano de fachada, y usando un mortero adecuado según el grado de exposición. *Sin. rejuntado final, llaguear, relagueado*.
